Mestrado em Riscos, Cidades e Ordenamento do Território
Vertente de Prevenção de Riscos

CHEIAS E INUNDAÇÕES NO VALE DA VILARIÇA (TORRE DE MONCORVO): ÁREAS INUNDÁVEIS, DANOS CAUSADOS EM ÁREAS AGRÍCOLAS E GESTÃO DO RISCO

Dissertação realizada no âmbito do Mestrado em Riscos, Cidades e Ordenamento do Território, orientada pelo Professor Doutor António Alberto Teixeira Gomes e coorientada pelo Doutor Pedro Pinto Santos.

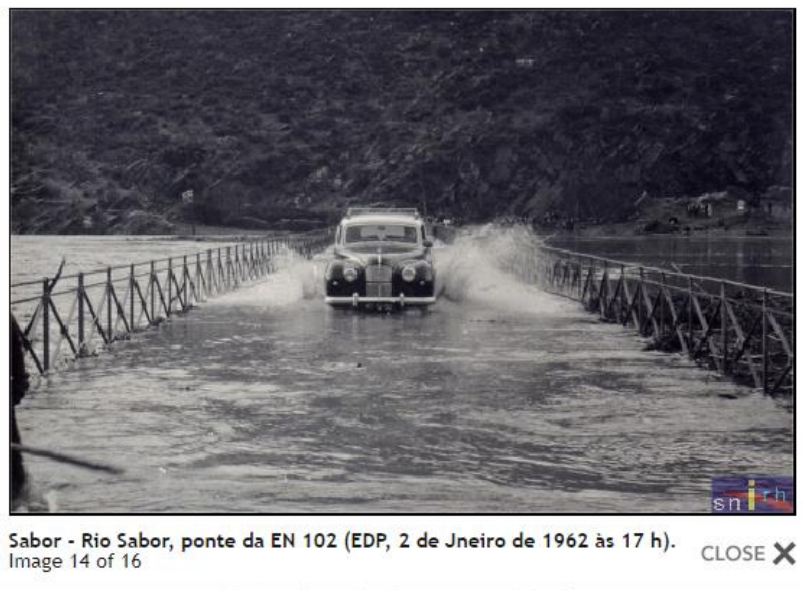
Figura 9 - Cheia de 1962 na Ponte do Sabor (EN 102), (extraída do SNIRH).

Segundo Gomes *et al.* (2014) “*o regime irregular do Rio Sabor (Daveau, 1999) é afetado por cheias importantes, as quais, em secções mais apertadas do vale podem elevar a coluna de água a cerca de 20m acima do seu leito normal.*”. Evidencia desta elevação é por exemplo a cheia de 2 de janeiro de 1962 que atingiu a Ponte do Sabor (EN 102) que se localiza 23 metros acima do leito normal do rio Sabor (Figura 9).

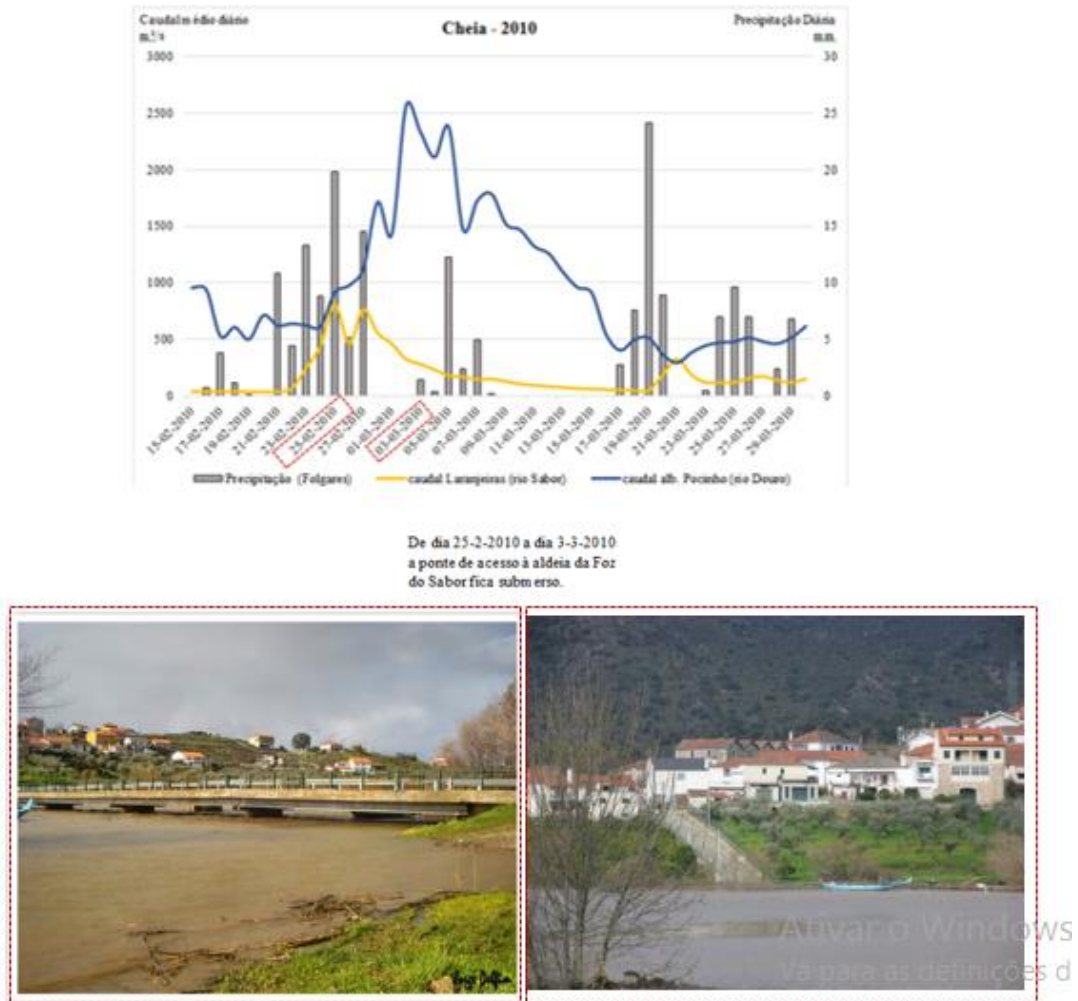
Figura 31 - Hidrograma correspondente à cheia de 2010 e respetivas fotos referentes ao aumento de caudal de dia 25 de fevereiro para dia 3 de março de 2010.

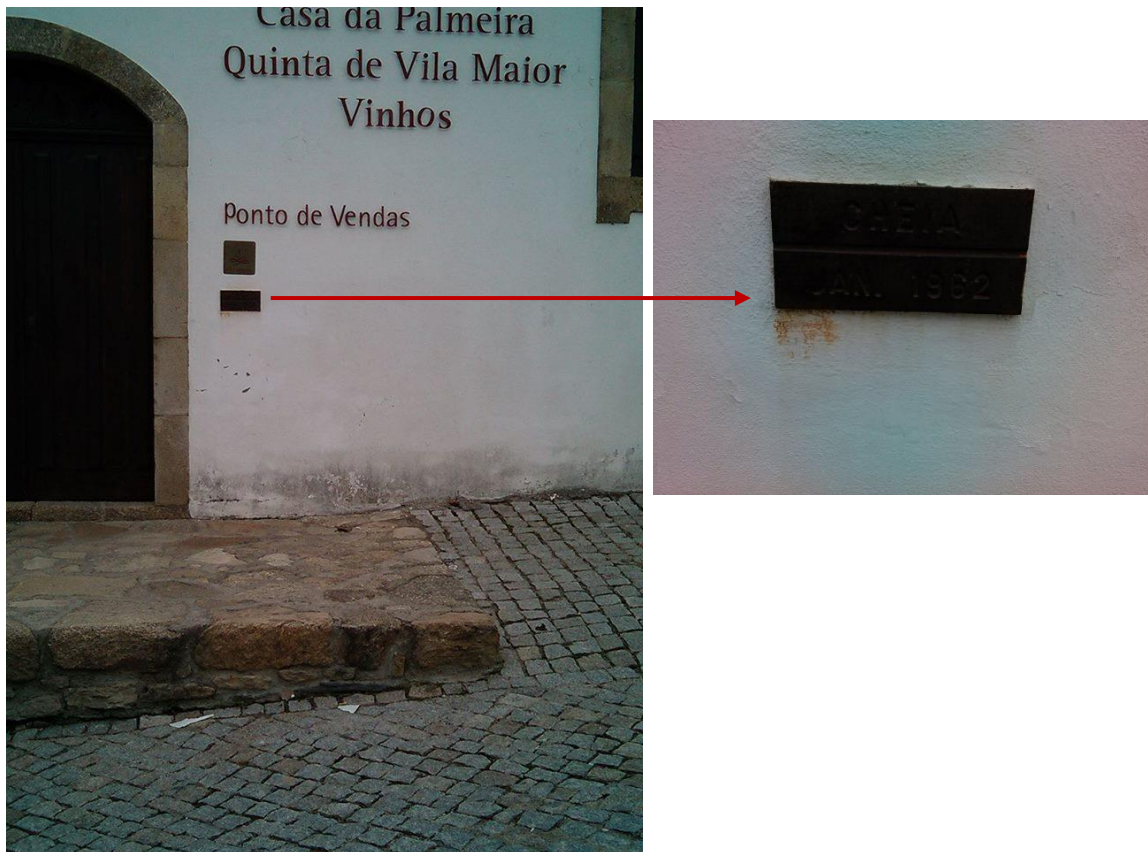
Figura 35 – Marca da cheia de 1962 existente na aldeia da Foz do Sabor.(17 de Abril de 2018)

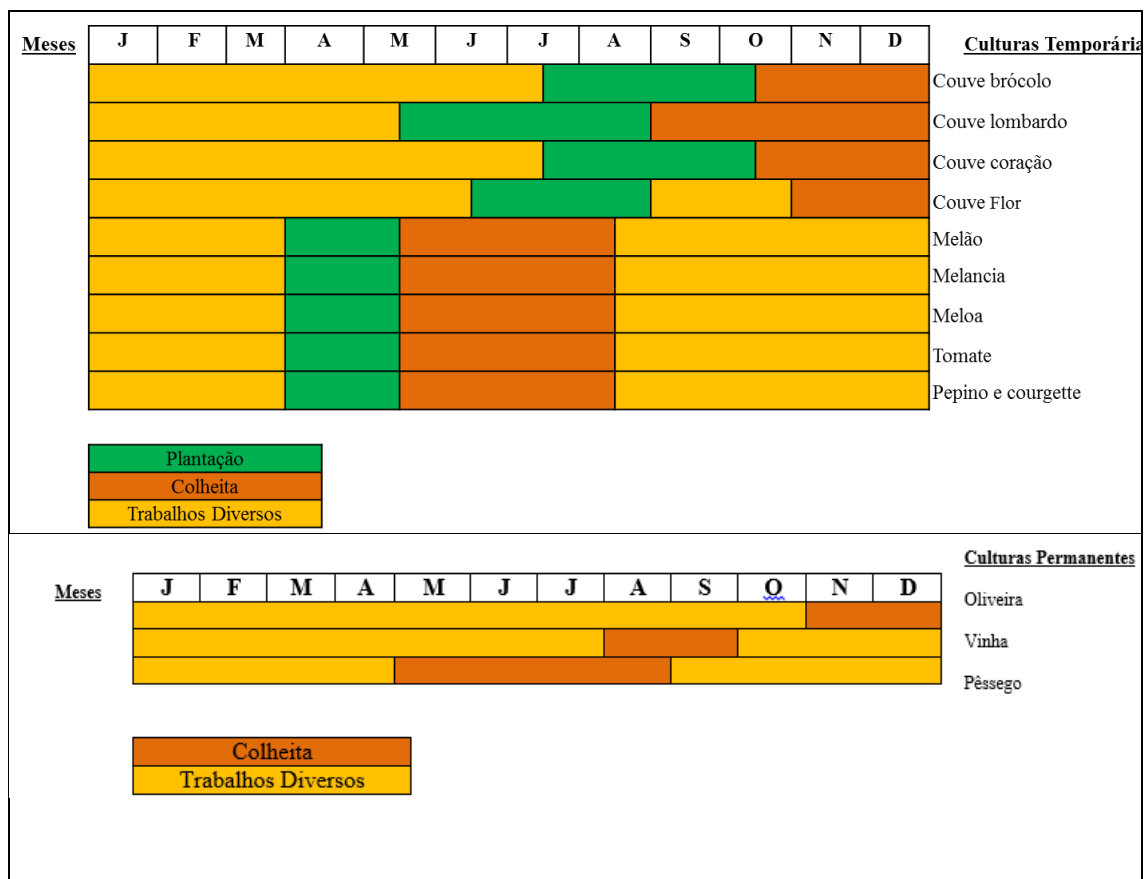
Assim, separando as respetivas culturas entre as temporárias e permanentes (Figura 38), culturas como melão, melancia, meloa, tomate, pepino e courgette plantam-se nos meses de abril e maio, colhem-se entre junho, julho e agosto e os restantes meses são para trabalhos diversos. A couve brócolo e a couve-coração plantam-se de julho a setembro, colhem-se de outubro a dezembro e os restantes meses são para trabalhos diversos. A couve lombardo e a couve-flor plantam-se de maio a agosto, colhem-se de outubro a dezembro e os restantes meses são para trabalhos diversos.

Figura 38 – Calendário Agrícola referente às diferentes culturas agrícolas temporárias e permanentes existentes no Vale da Vilarça.

Em relação às culturas permanentes, a oliveira colhe-se em novembro e dezembro sendo os restantes meses para trabalhos diversos, a colheita da vinha é em agosto e

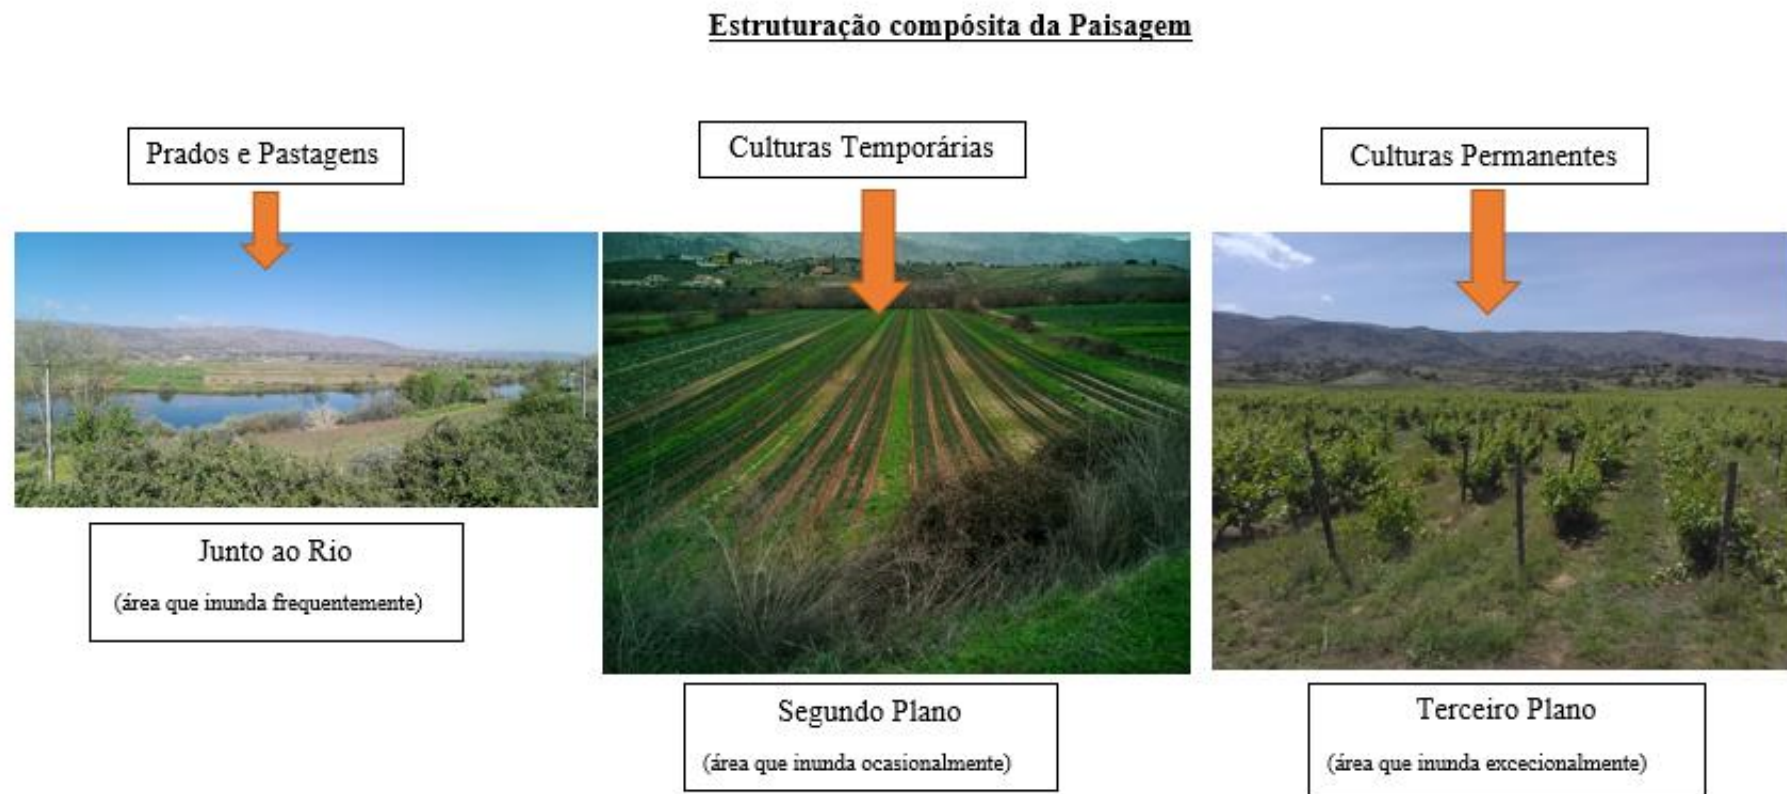
Os Prados e Pastagens localizam-se normalmente junto ao rio, ou seja, em áreas que inundam frequentemente, de seguida, num segundo plano surgem as culturas temporárias, principalmente as hortícolas, em áreas que inundam ocasionalmente e por fim, num terceiro plano surgem as culturas permanentes, numa área que inunda exceccionalmente, principalmente culturas de Vinha e Oliveira.

Figura 39 – Esquema da Estruturação compósita da Paisagem existente no Vale da Vilariça (fotos tiradas em 23 de Abril de 2018)

Verificou-se também uma certa estruturação compósita da paisagem no perímetro de inundação delimitado na área em estudo (Figura 39), ou seja, uma certa organização das culturas agrícolas no território.

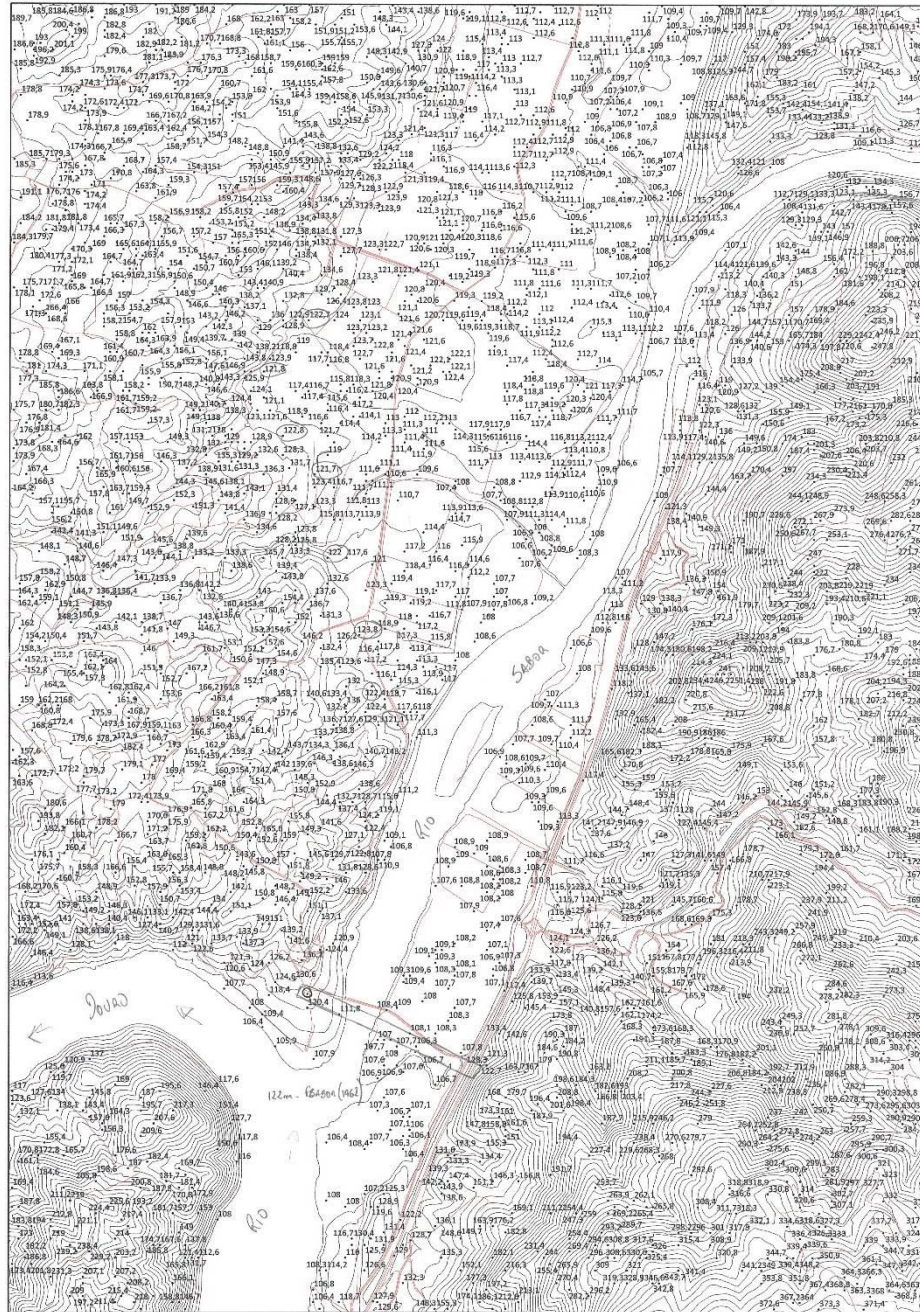
Anexo 4 – Folha relativa aos pontos cotados e curvas de nível existentes no Baixo Vale da Vilariça.
